Verwaarlöste Jugendstilvilla in Pasing restauriert

Die 1907 in Formen des Jugendstils erbaute Villa in der Dachstraße 49 in Pasing wurde nach Jahren der Vernachlässigung und des Verfalls von ihrer neuen Besitzerin mit sehr viel Einfühlungsvermögen für das Baudenkmal instandgesetzt.

BDB NACHRICHTEN MÜNCHEN
Projektberichte – Informationen für Bauherren,
Architekten und Bauingenieure

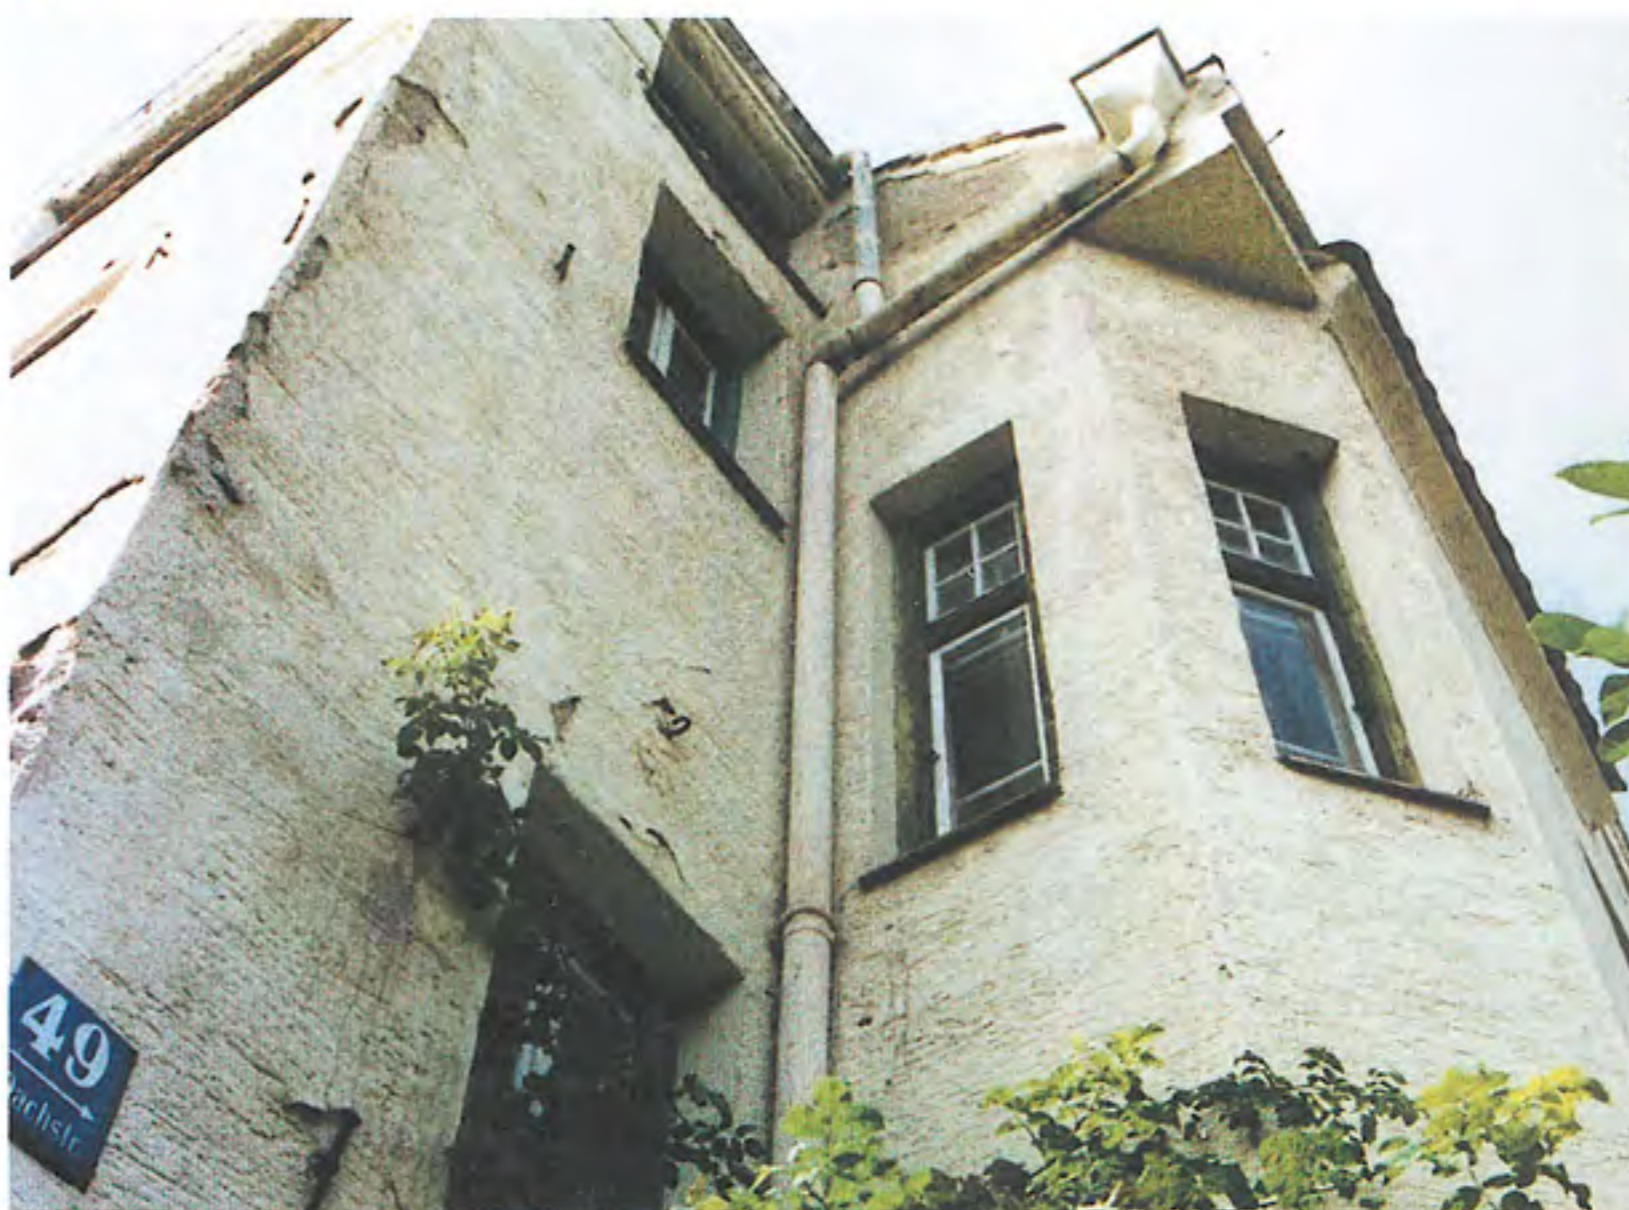
Dachstraße 49:
Zustand der Fassade vor der Restaurierung
(Foto oben)
Die Villa nach der Baumaßnahme
(Foto unten)

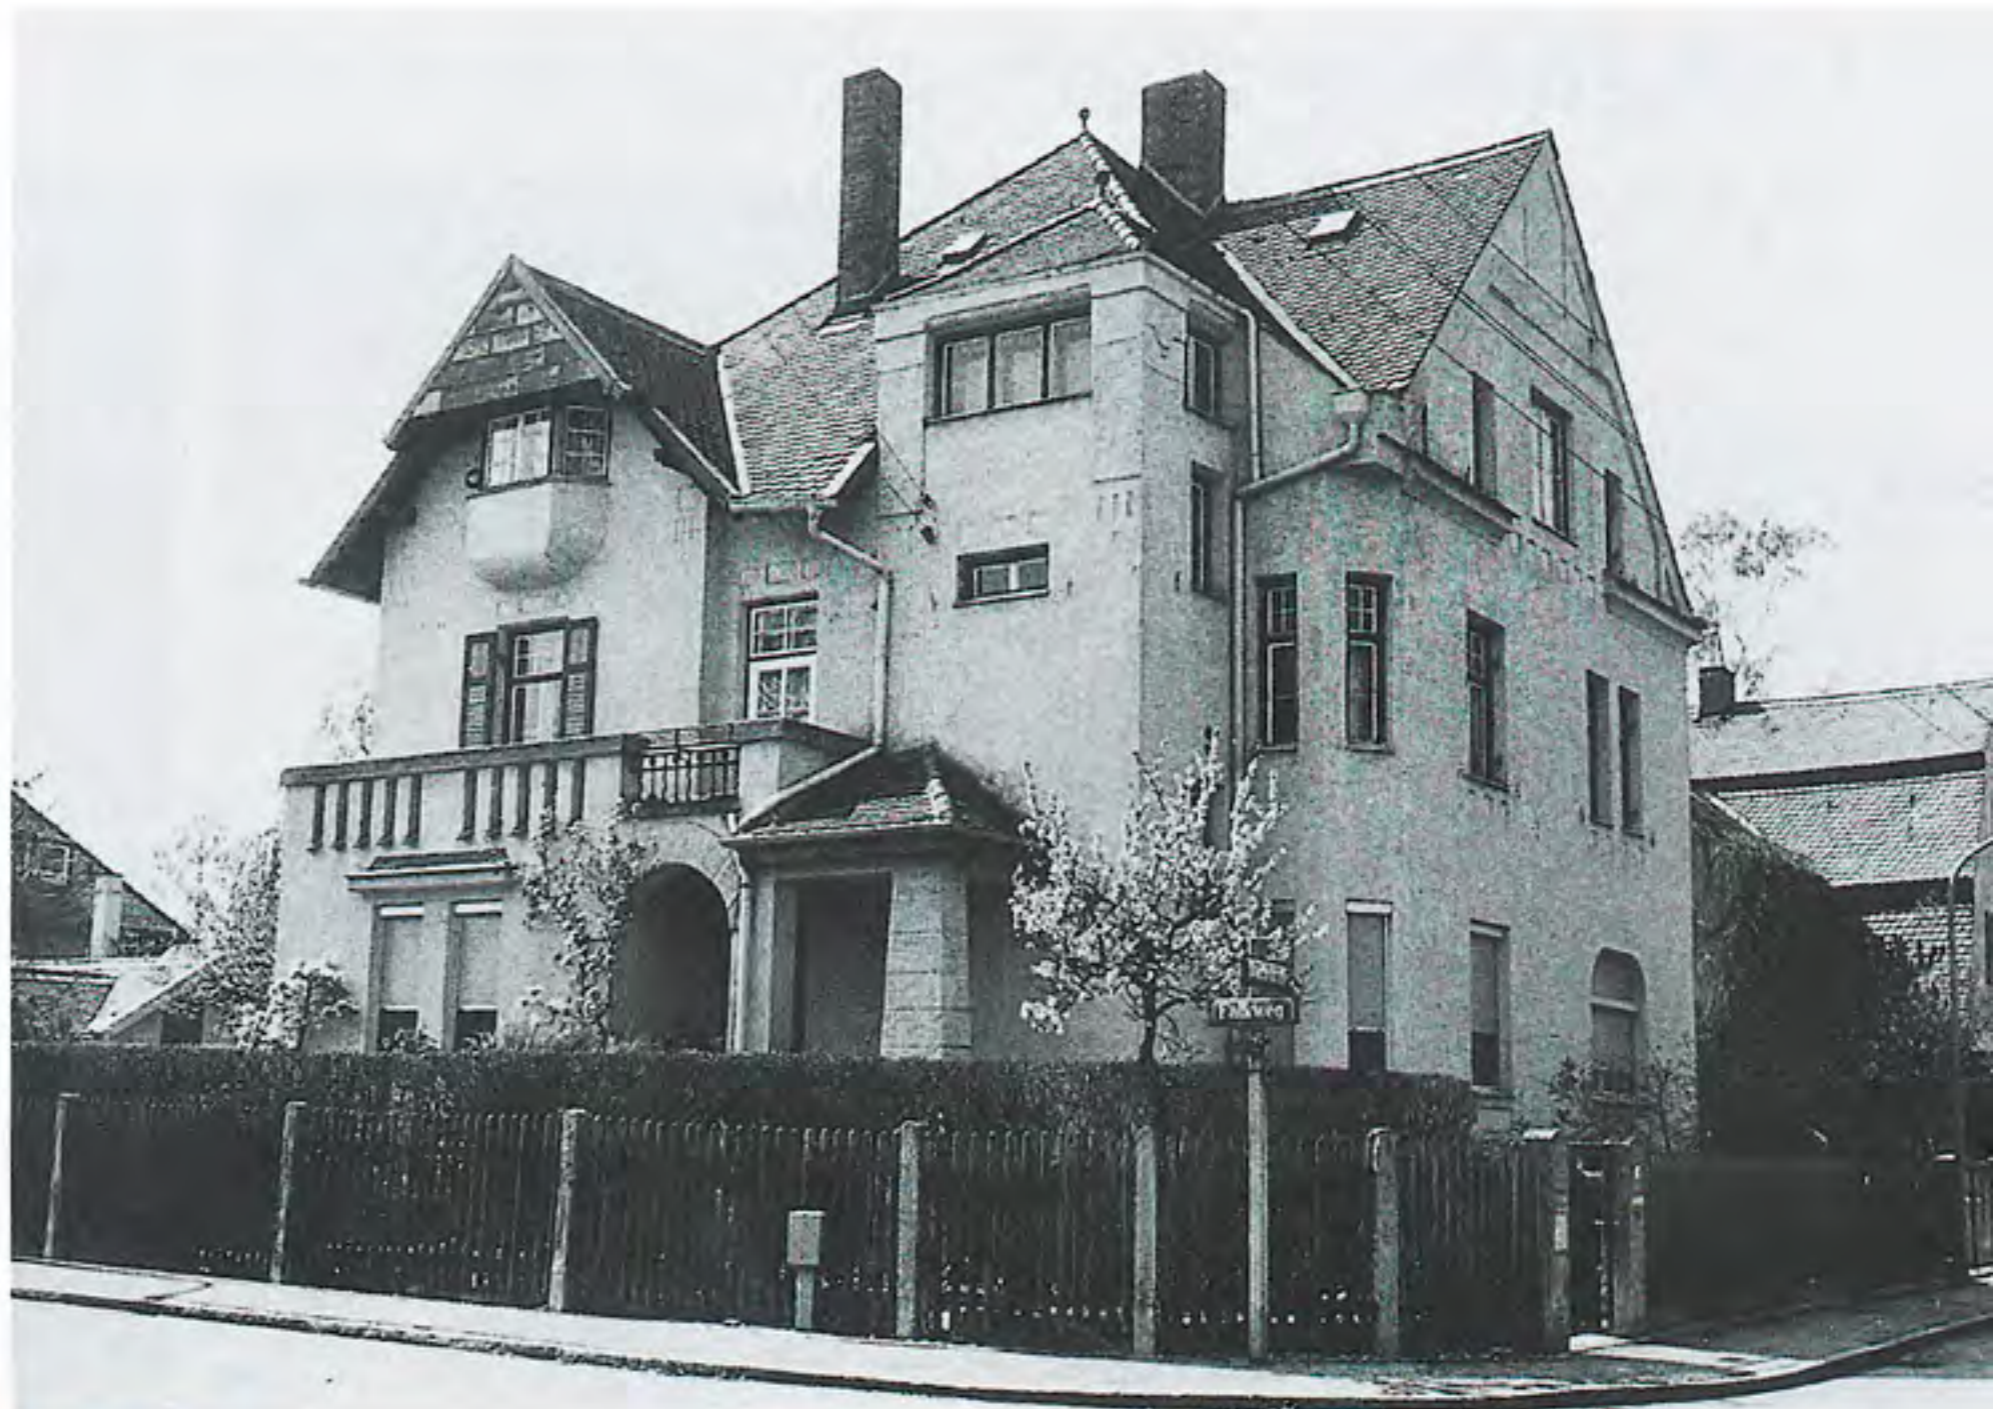
Dachstraße 49:
Die Villa in Pasing vor der aufwändigen Restaurierung (Foto oben)

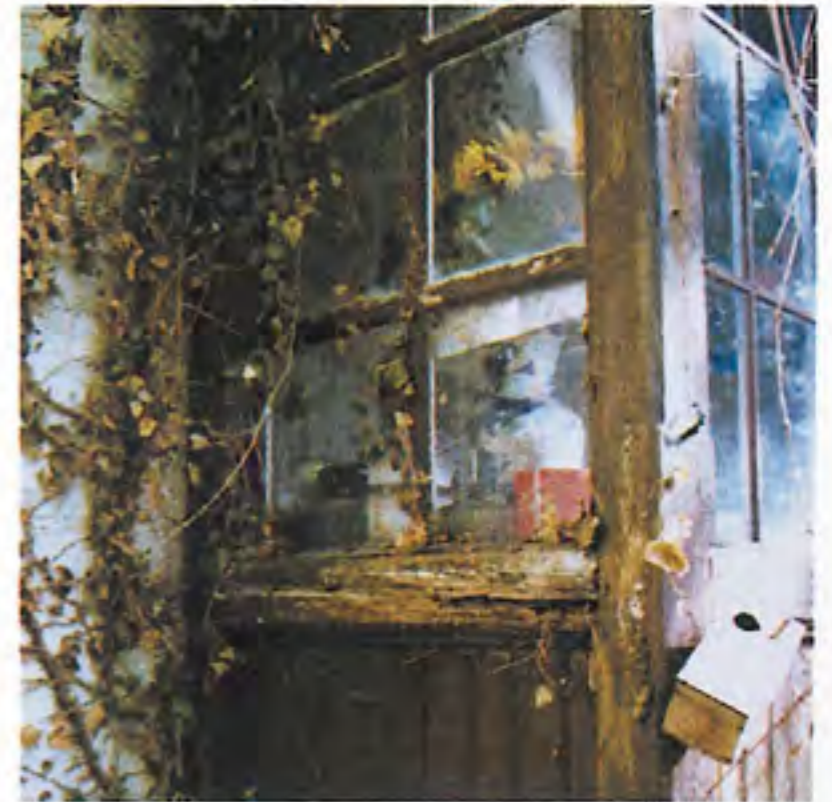
Im Wintergarten waren Türen, Fenster und der Fußboden größtenteils am verfaulen – das Gebäude war fünf Jahre unbewohnt und total verwahrlost (Foto unten rechts)
